**BRAND OMBORD I DANSKA FISKEBÅTEN
KIAN**

SJÖRÄDDNINGSSINSATS NR 3666 2004-05-11

Av Christer Waldegren

7 JUNI 2004

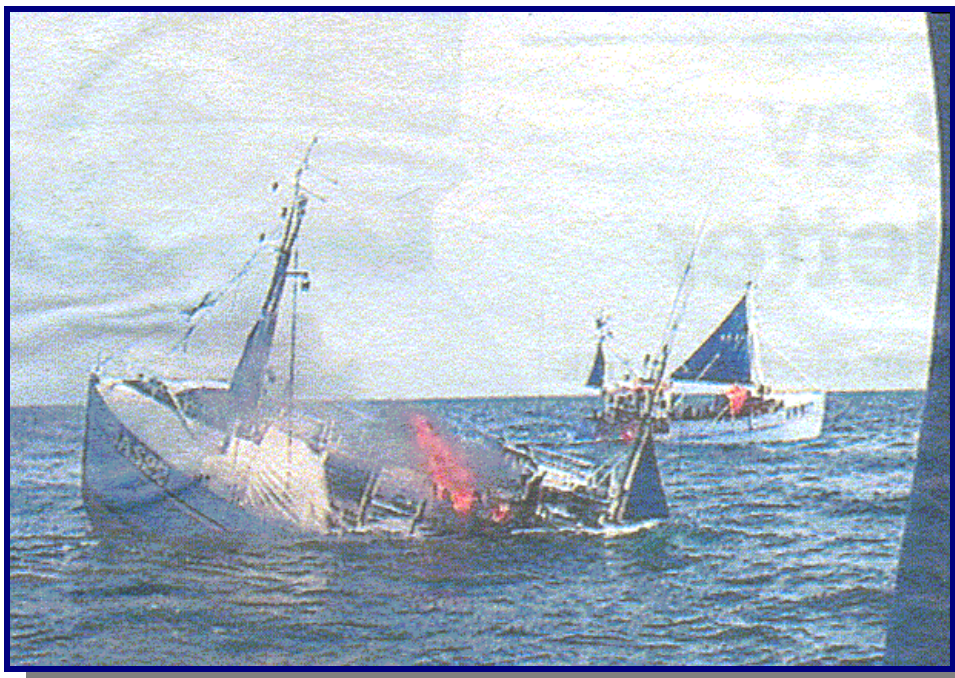
SSRS RS FJÄLLBACKA/SCANPIX

Då assisterande fartyg kom till platsen brann det i maskin och i förkant på styrhytten (se fotografier på sidan 10).

GICK TILL BOTTEN. Den danska trälaren Kian sjönk efter ett misslyckat försök att släcka en våldsam brand i måttlig sjö och ostlig vind. Tre besättningsmän räddades.
